PROTOKOLL	
Schurfaufnahme		
Bauvorhaben:	BV Linmairhof Kienberg	
Schurf Nr.	S 1	
Bodenaufbau bis [m uGOK]		
	0,2	Oberboden
	0,7	Decklehm U, s weich
	3,5	U, s', t' weich
ET	5,0	U, s', t' steif

Bauvorhaben: BV Linmairhof Kienberg

Schurf Nr. S 4

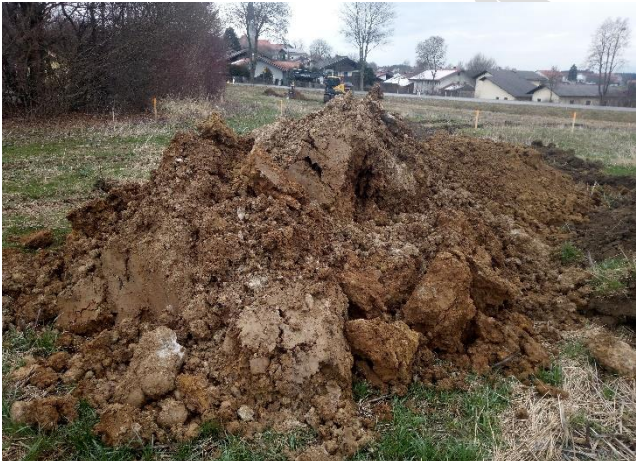
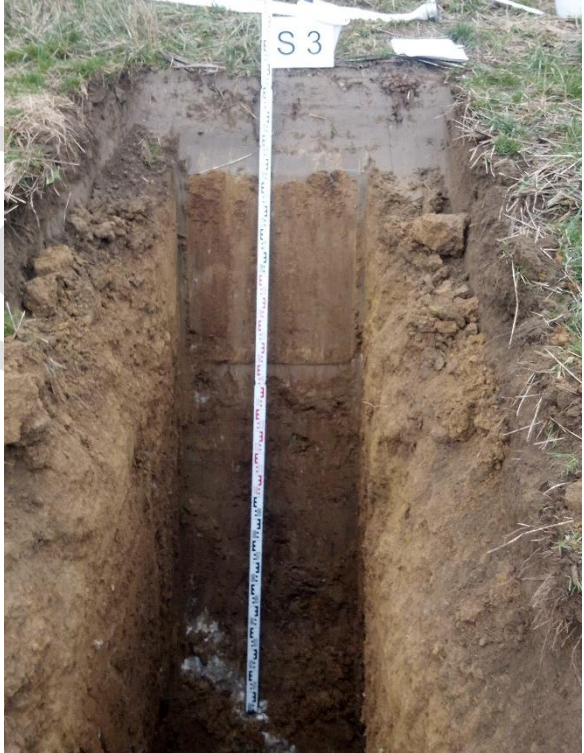
PROTOKOLL	
Schurfaufnahme	
Bauvorhaben:	BV Linmairhof Kienberg
Schurf Nr.	S 3
Bodenaufbau bis [m uGOK]	
	0,2 Oberboden
	0,9 Decklehm U, s weich-steif
	2,4 Verwitterungslehm U, s', g', x' weich
ET	3,0 gemischtkörnige Moräneböden mit Nagelfluhlagen G, ũ, s

Grundwasserstand	/
Proben:	/
Besonderheiten:	Schurftieferführung aufgrund von Nagelfluh nicht möglich
Aufgestellt: Traunstein, den 17. Januar 2022

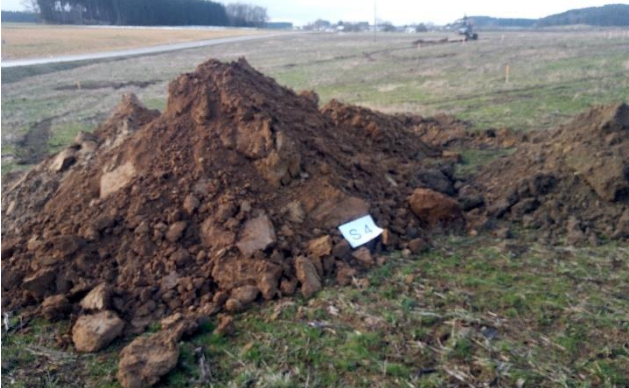
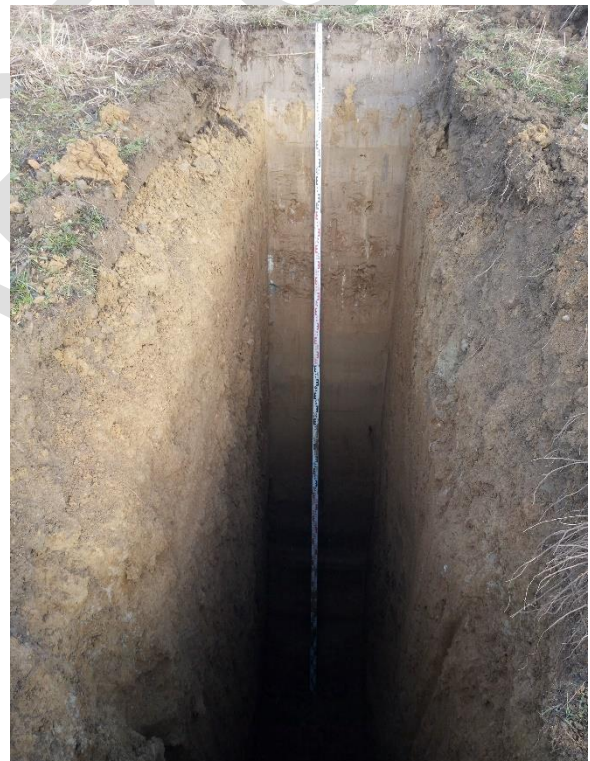
0,2	Oberboden
	1,0	Deck-, Verwitterungslehm U, s weich - steif
	1,2	U, s', g' weich
	3,6	U, s' (weich-) steif
ET	5,0	U, s'; G' weich - steif

Grundwasserstand /

Besonderheiten: /
